***RELATÓRIO DA INTERVENÇÃO DE CONSERVAÇÃO E
RESTAURO REALIZADA NO REALEJO HISTÓRICO (c. 1819-1822)
DO MOSTEIRO DE SANTO TIRSO***

**Santo Tirso
16 de Maio de 2018**

Igreja do Mosteiro de São Bento, Santo Tirso
Conservação e Restauro do Orgão Positivo

Relatório Final

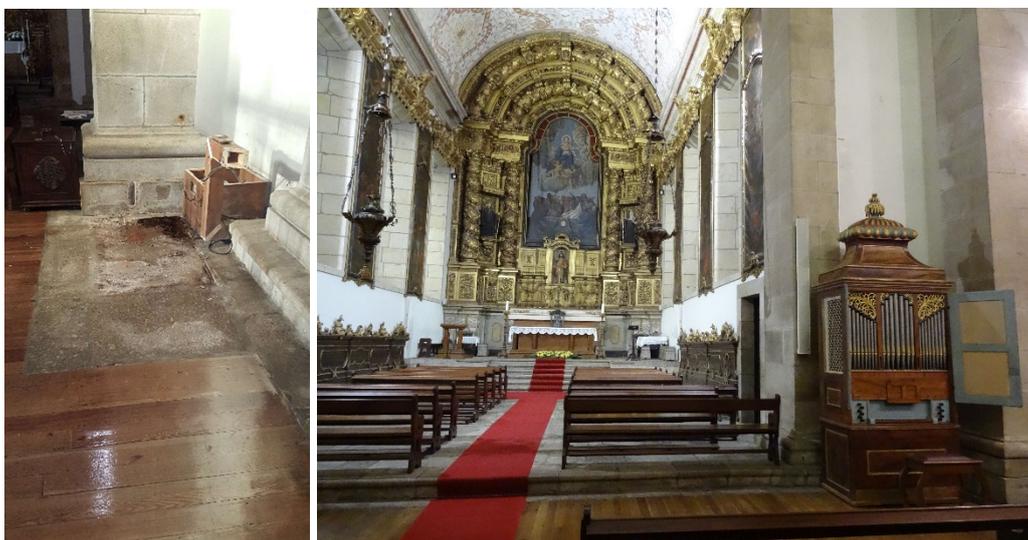
Figura 3 – À esq., lajeado de pedra sobre o qual se localizava o instrumento antes da presente intervenção de restauro, à esquerda do arco cruzeiro; à dir., nova implantação do instrumento, à direita do arco cruzeiro, ligeiramente suspenso sobre o soalho de madeira da igreja, após a consecução da intervenção de restauro em causa.

instrumento no cruzeiro da igreja abacial, embora recolocando-o ao lado da Epístola e ligeiramente suspenso sobre pés de madeira em relação ao soalho de madeira da igreja, para assim preservá-lo da grande humidade detetada na pedra sobre a qual se localizava anteriormente, o que contribuirá muito mais favoravelmente à sua conservação futura⁶.

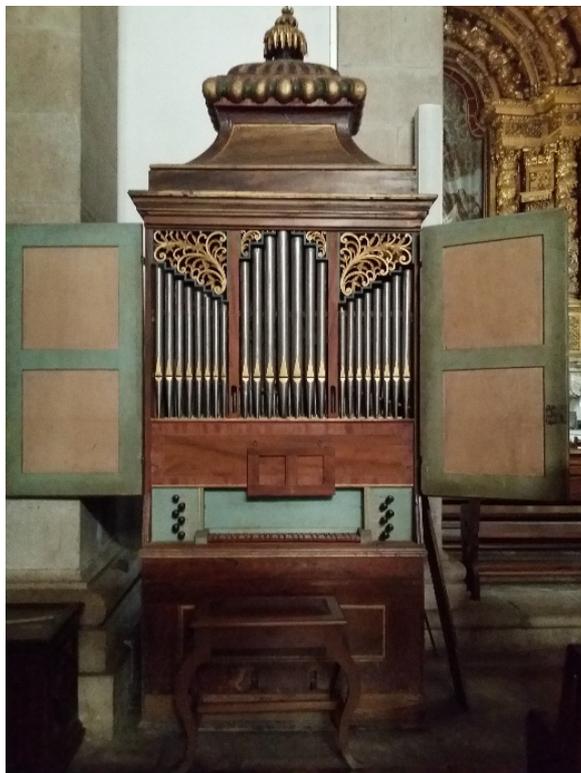
Figura 5 – Caixa do órgão antes da intervenção de conservação e restauro.

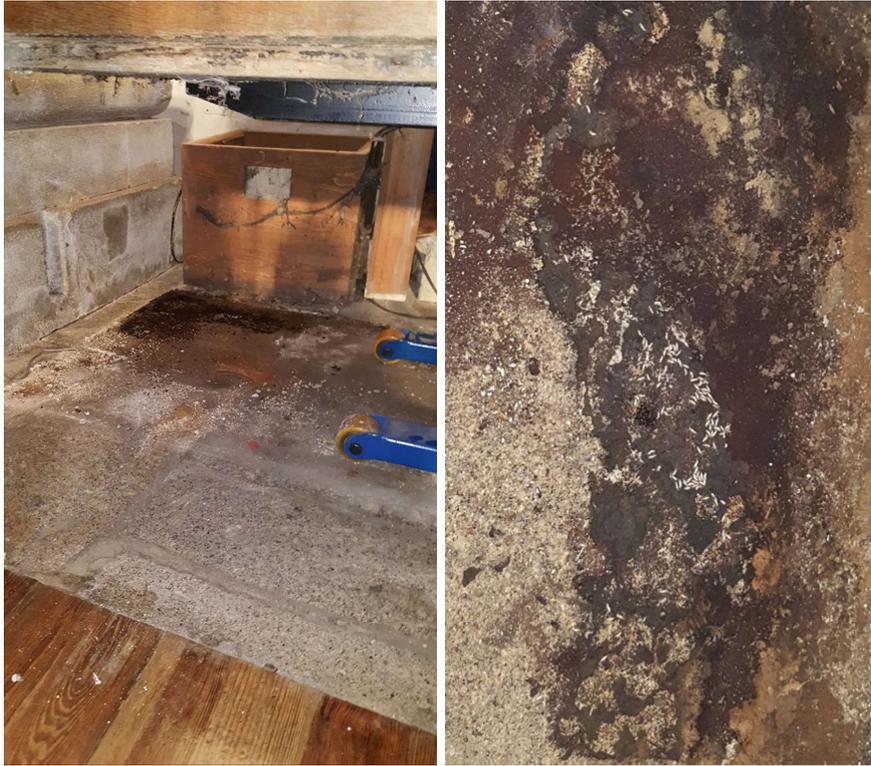
Figura 7 – À esq., alçamento da caixa do órgão, verificando-se, no lajeado de pedra no qual se apoiava anteriormente, uma forte presença de humidade e conseqüente proliferação de insetos; à dir., detalhe da infestação de insetos xilófagos que comprometeram gravemente a parte inferior da caixa do órgão.

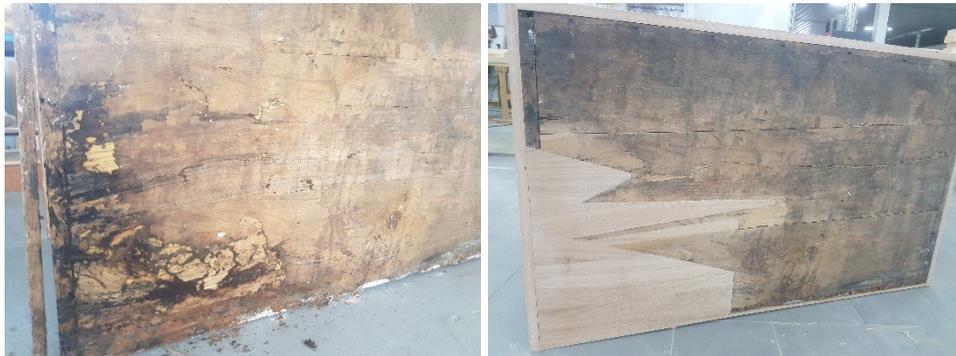
Figura 8 – À esq., grave comprometimento de uma zona da parte inferior da caixa do órgão devido à ação de xilófagos; à dir., recomposição e consolidação da referida zona. Como medida de prevenção de eventuais comprometimentos da parte inferior da caixa do instrumento e com vista à sua melhor conservação, optou-se pela recolocação do mesmo do outro lado do transepto da igreja, ligeiramente suspenso sobre pés de madeira em relação ao soalho de madeira da igreja.

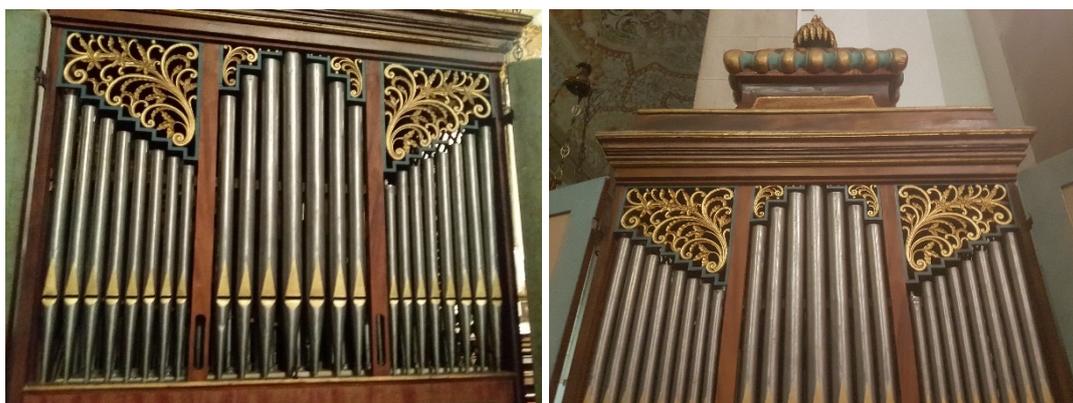
Figura 12 – À esq., frontispício do órgão antes da intervenção de conservação e restauro, onde se pode notar a rotura da moldura dos arremates tubulares superiores do campo lateral direito; à dir., frontispício do instrumento uma vez concluída a referida intervenção.

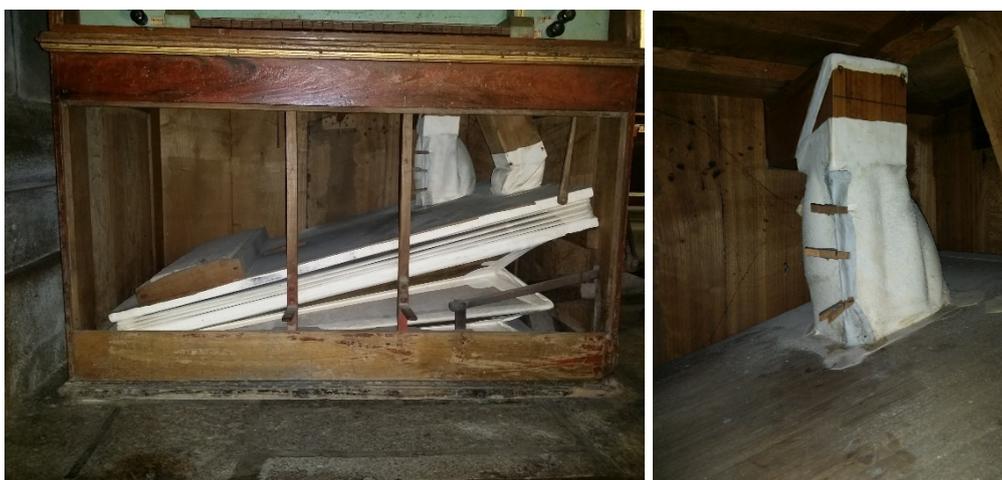
Figura 15 – À esq., sistema de alimentação de vento do órgão antes da presente intervenção; à dir., aplicação inadequada de fita adesiva e prendedores de roupa sobre as peles que cobriam a conduta geral do vento.

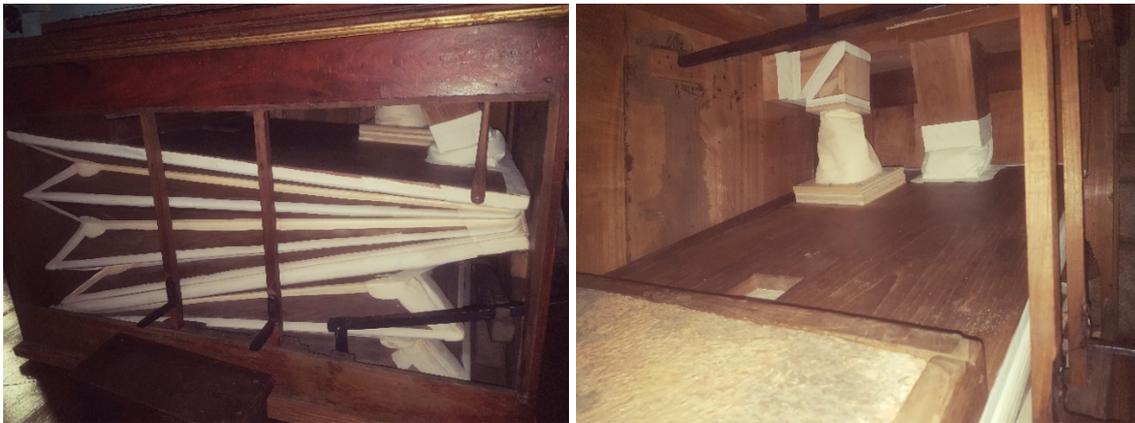
Figura 18 – Sistema de alimentação de vento do instrumento após a intervenção de restauro, na qual foram trocadas todas as peles, revista a estanqueidade do vento, regulado o mecanismo e a pressão do vento tendo-se em conta a pedra original ainda conservada e a estética sonora do instrumento. Conservou-se igualmente a alavanca de pedal que permite o bombeamento mecânico dos foles, em alternativa à utilização do motor elétrico.

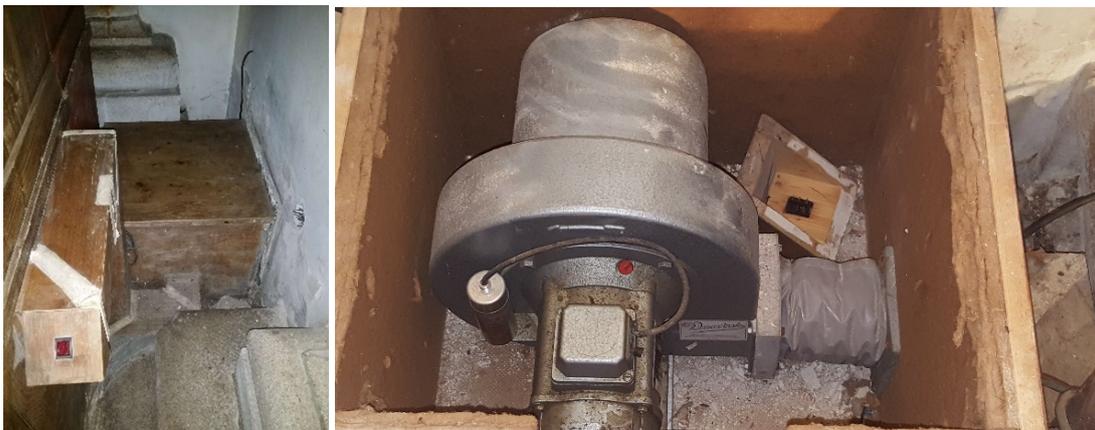
Figura 19 – À esq., implantação da caixa isoladora do motor elétrico acrescentado ao órgão com o respetivo conduto antes da realização da presente intervenção de conservação e restauro, atrás da caixa do instrumento, junto ao chão; à dir., pormenor do referido motor elétrico.

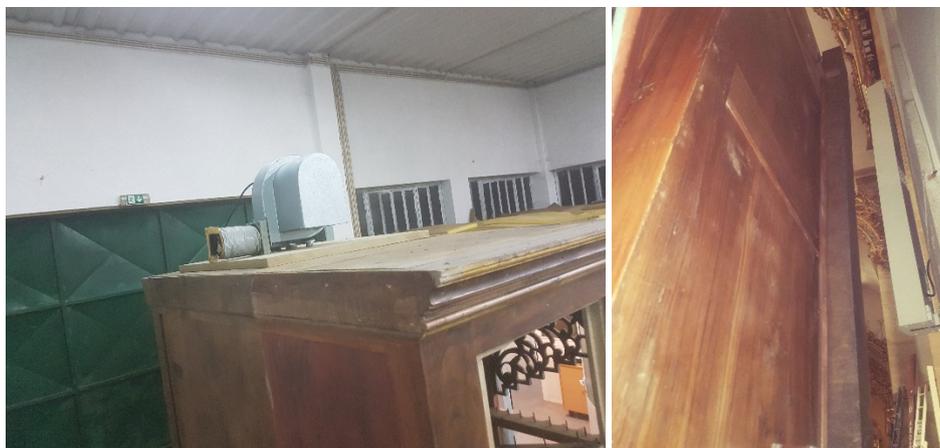
Figura 20 – À esq., recolocação do motor elétrico gerador de vento na parte superior da caixa do órgão, o qual foi devidamente isolado acusticamente; à dir., pormenor do conduto porta-vento, colocado posteriormente à caixa do instrumento.

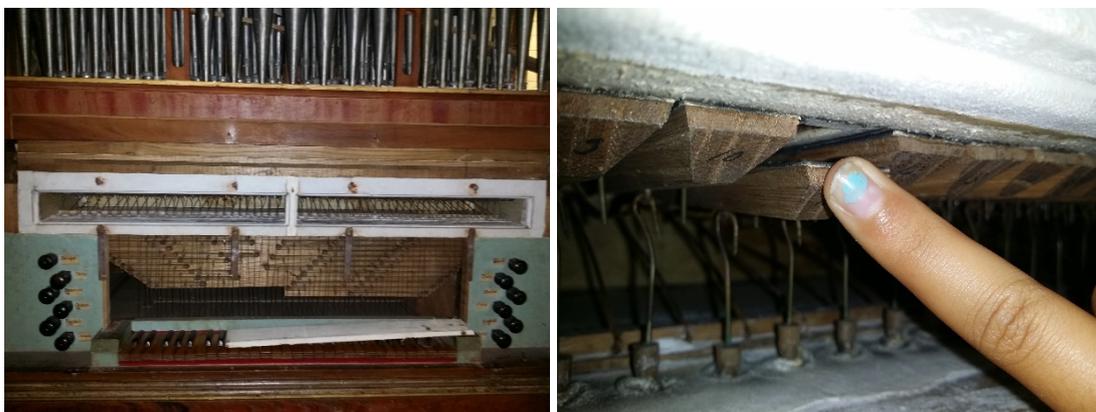
Figura 21 – À esq., abertura da arca de ventos do someiro antes da presente intervenção de conservação e restauro; à dir., detalhe das válvulas do instrumento antes da referida intervenção. Como o someiro apresentava-se num bom estado geral de conservação, procedeu-se a trabalhos de conservação, nomeadamente, limpeza, consolidação das peles e provas de estanqueidade do vento.

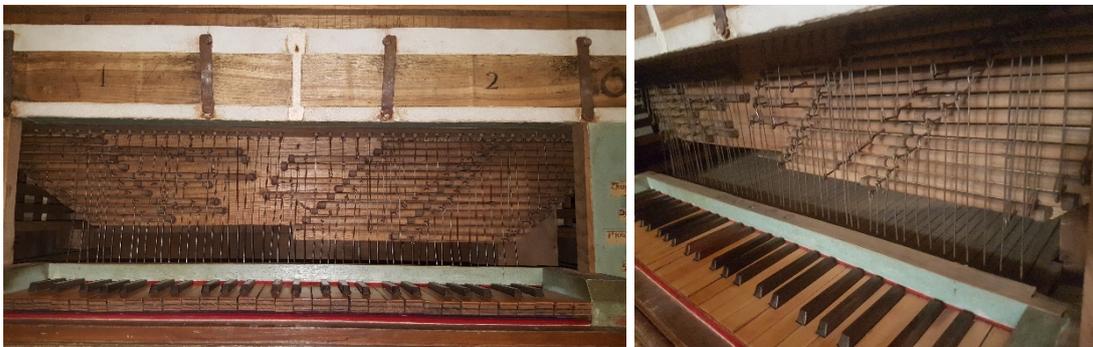
Figura 29 – Mecânica de notas original do instrumento: teclado manual de 54 notas (C- f''), partido entre c' e c's; tração suspensa com molinetes em madeira e varetas em latão. Devido ao bom estado de preservação da mecânica de notas do órgão, procedeu-se à sua limpeza, revisão e regulação geral.

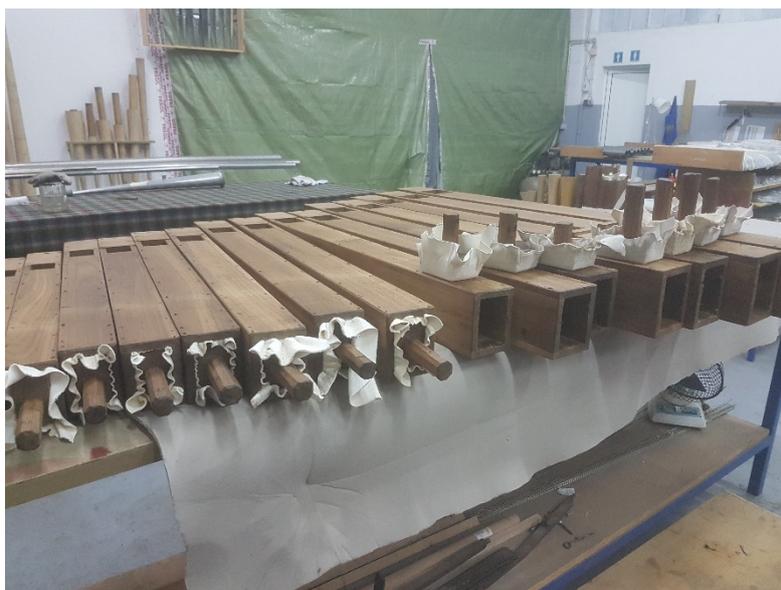
Figura 39 – Restauro dos tubos de madeira, substituição de todas as peles, que se encontravam bastante deterioradas, sobre os respetivos tampões.

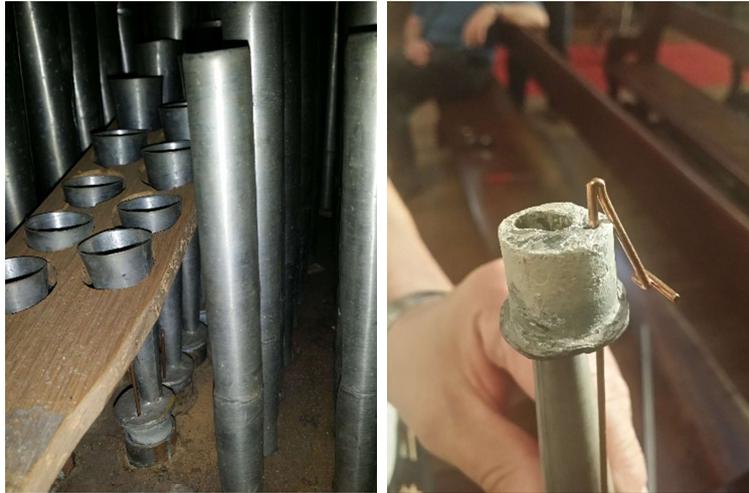
Figura 40 – Tubos de palheta em mau estado de conservação (corrosão do metal ao nível das nozes) antes da presente intervenção de restauro.
